Vysoká škola báňská – Technická univerzita Ostrava

**Studium povrchové změny styčné plochy brzdového
kotouče.**

Study of Surface, Changes of Contact Surface Brake
Wheel

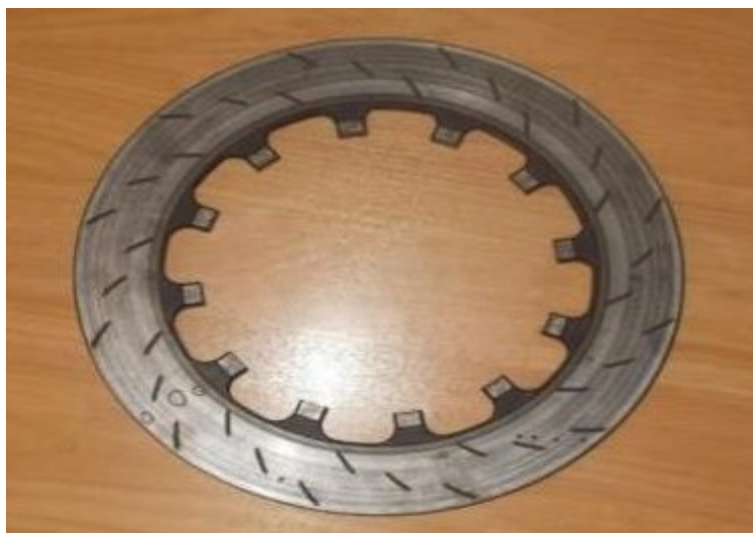
Kotouč firmy PFC Brakes neznámé jakosti a neznámého chemického složení. Kotouč byl použitý. Doba používání a počet najetých kilometrů není znám. Na kotouči byly provedeny destruktivní zkoušky k určení povrchových a podpovrchových změn metalografickým rozborem.

***Obr. 6** Použitý kotouč firmy PFC Brakes.*

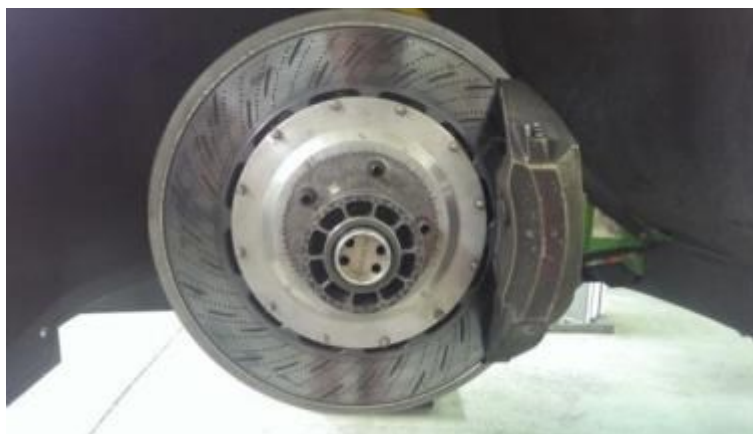
Kotouč firmy PFC Brakes s úpravou GCS neznámé jakosti a neznámého chemického složení. Kotouč byl testován neznámou dobu i ujeté kilometry nejsou známy. Na kotouči se provedly destruktivní zkoušky ke zjištění povrchových i podpovrchových vad.

***Obr. 7** Použitý kotouč firmy PFC Brakes s úpravou GCS.*

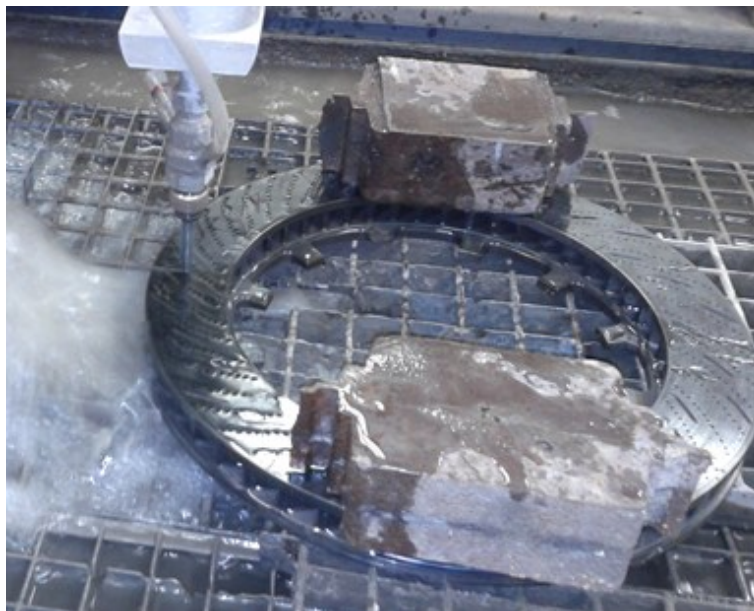
Z kotouče č. 1 a kotouče č. 2 firmy PFC Brakes neznámé jakosti a chemického složení se vybraly určité části, které byly z kotouče vyřezány vodním paprskem na katedře fyziky. Metoda zaručila nejmenší tepelné ovlivnění zkoumaných vzorků.

Obr. 9 Kotouč č. 2. firmy PFC Brakes při řezání vodním paprskem.

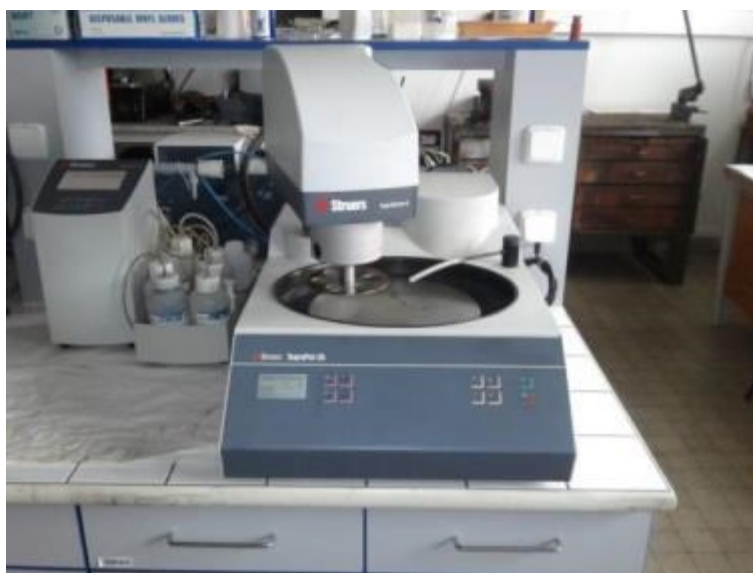
Daná plocha vzorku se vybrousila na brousícím stroji Struers TigraPol – 35. Byly použity brusné papíry o zrnitosti 80, 120, 220, 320 a 400 μ m.

Obr. 10 Brousící stroj TegraPol-35.

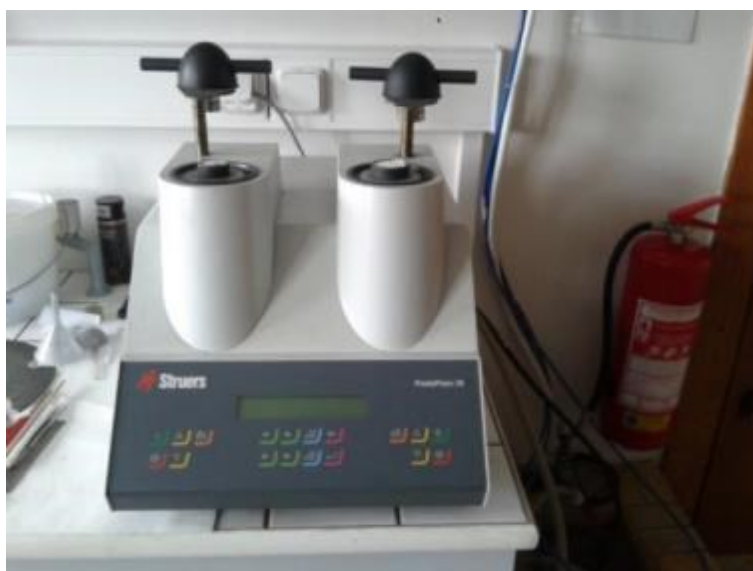
Mikrostruktura byla provedena na kotouči č. 1 a 2. Ze vzorků byly vřezány malé vzorky, které byly zality za tepla do hmoty Multi fast černý, na stroji ProntoPres-20.

Obr. 12 Stroj ProntoPres-20.

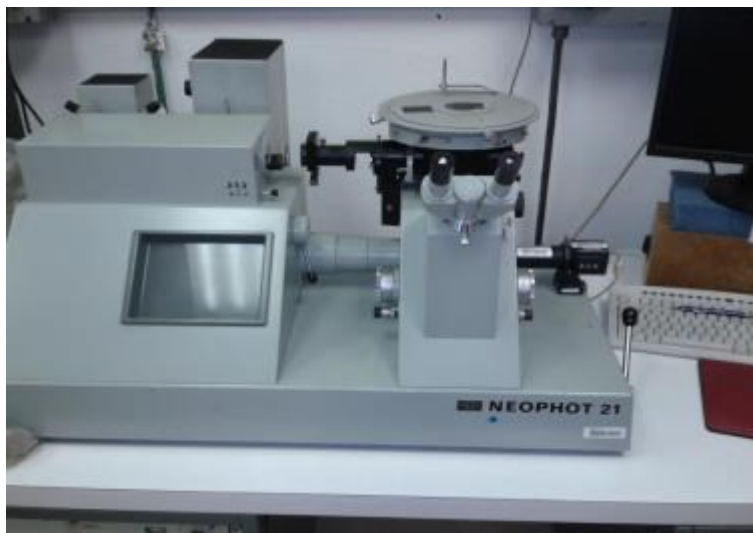
suspensemi o zrnitosti 9 a 3 mikronu. Postup přípravy vzorků byl podle návodu výrobce Struers metodou D. Vzorek byl opláchnut vodou, lihem a osušen vzduchem. Po těchto úkonech se neleptaná struktura zkoumala pod mikroskopem Neophot 21.

***Obr. 13** Obrázek mikroskopu Neophot 21.*

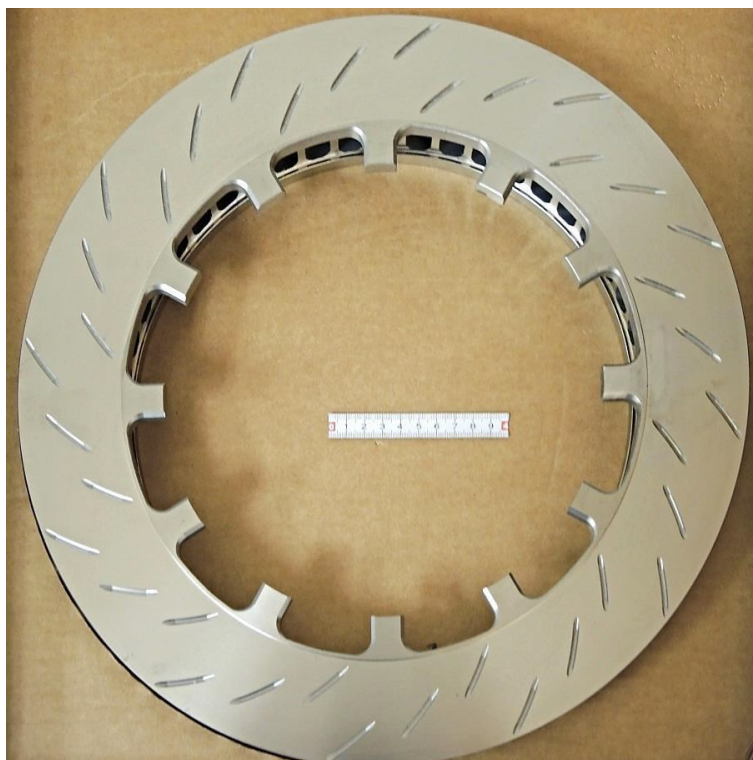
Na kotouči č. 3. firmy PFC Brakes neznámé jakosti a chemického složení bylo provedeno zkoumání mikrostruktury za použití kolódiového otisku.

Obr. 14 Kotouč č. 3. firmy PFC Brakes Nový nepoužitý

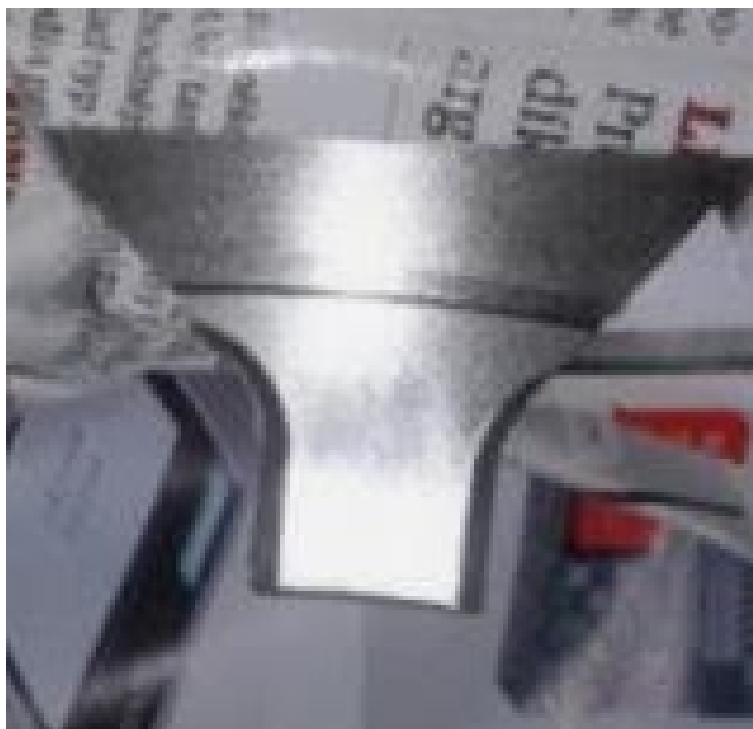
Bylo vybráno místo brzdového kotouče, na kterém se provedl experiment. Místo bylo vybroušeno brusným papírem o zrnitosti 400 μm . Poté byl vzorek vyleštěn leštícím plátnem s brusnou pastou o zrnitosti 6 a 3 μm . Místo bylo opláchnuto lihem a vyfoukáno.

Obr. 15 Vyleštěné místo nového kotouče.

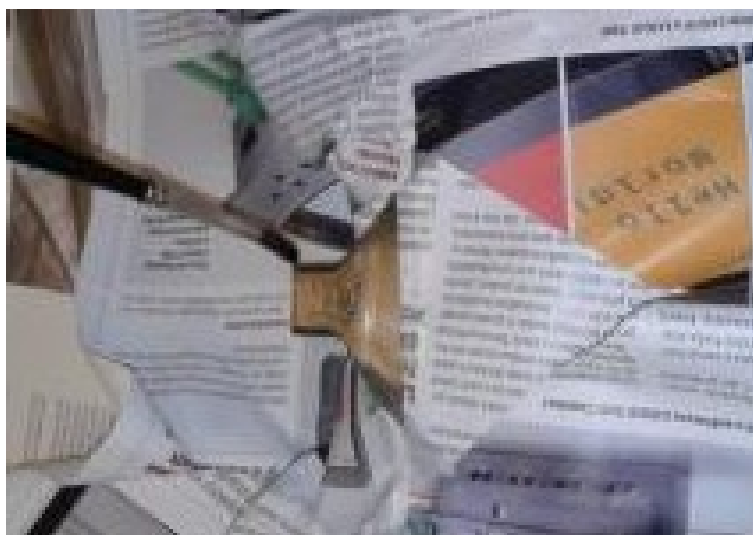
Na vyleštěné místo se v několika vrstvách nanese nitrocelulózová hmota.

Obr. 16 Nanášení suspenze na leštěné místo nového kotouče.

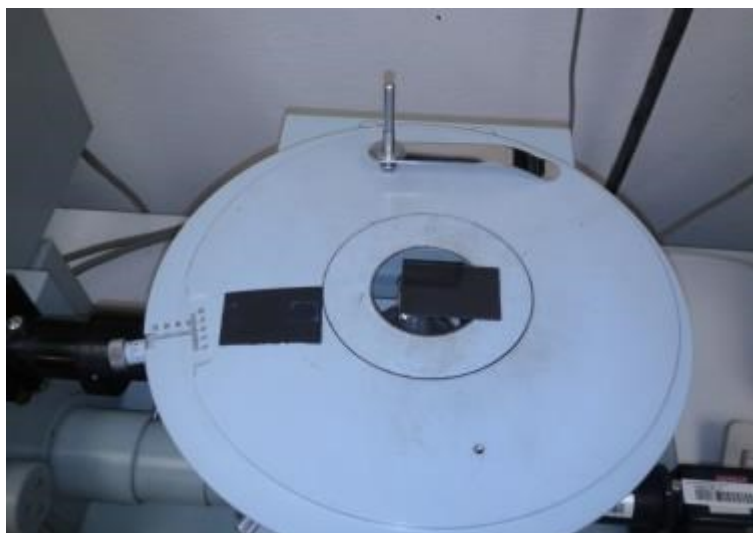
Po zaschnutí se obtisk opatrně sejmul a nanesl na připravené sklíčko. Vzorek se prozkoumal na mikroskopu Neophot 21.

***Obr. 17** Vzorek připraven ke zkoumání na mikroskopu Neophot 21.*

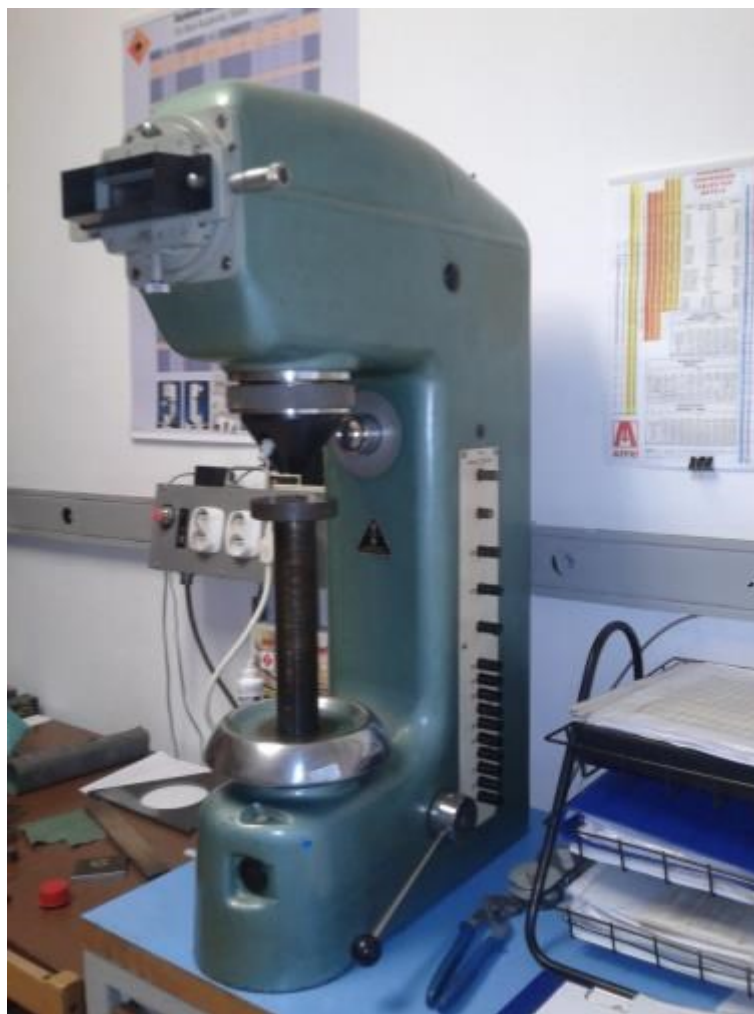
Měření probíhalo v metalografické laboratoři katedry mechanické technologie, na tvrdoměru firmy WPM Werkstoffprüfsysteme Leipzig GmbH. Dle ČSN EN ISO 6507-4 (V) a ČSN EN ISO 6506-4 (B).

Obr. 18 Tvrdoměr WPM Werkstoffprüfsysteme Leipzig GmbH.

Na vzorcích kotouče č. 1 a kotouči č. 2 se provedly testy tvrdosti podle Vikerse a Brinella HV 10 a tvrdost HBW 2.5/187.5. Naměřené hodnoty z vybraných míst byly následně zpracovány do tabulky a vytvořen graf. Na novém kotouči č. 3 nebylo možné toto měření provést.

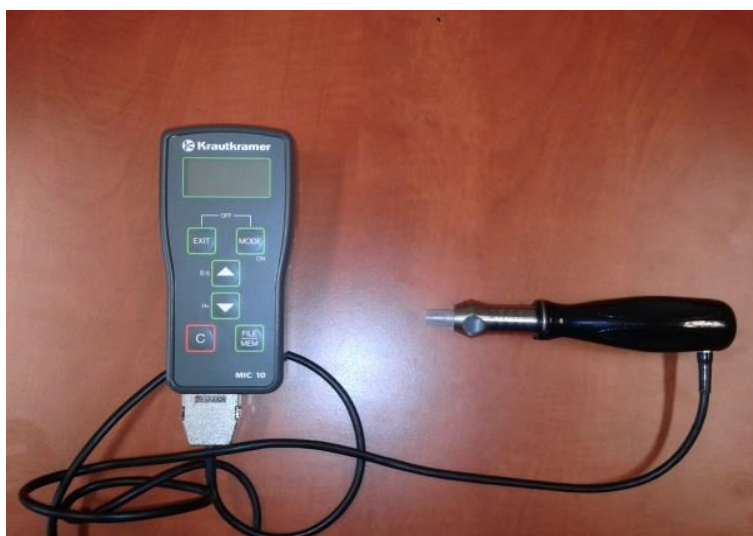
Tuto nedestruktivní metodu měření tvrdosti jsem použil na všech třech kotoučích firmy PFC brakes neznámé jakosti a chemického složení značky. Jedná se o přenosný ultrazvukový tvrdoměr Krautkramer MIC 10.

Obr. 19 Tvrdoměr Krautkramer MIC 10.

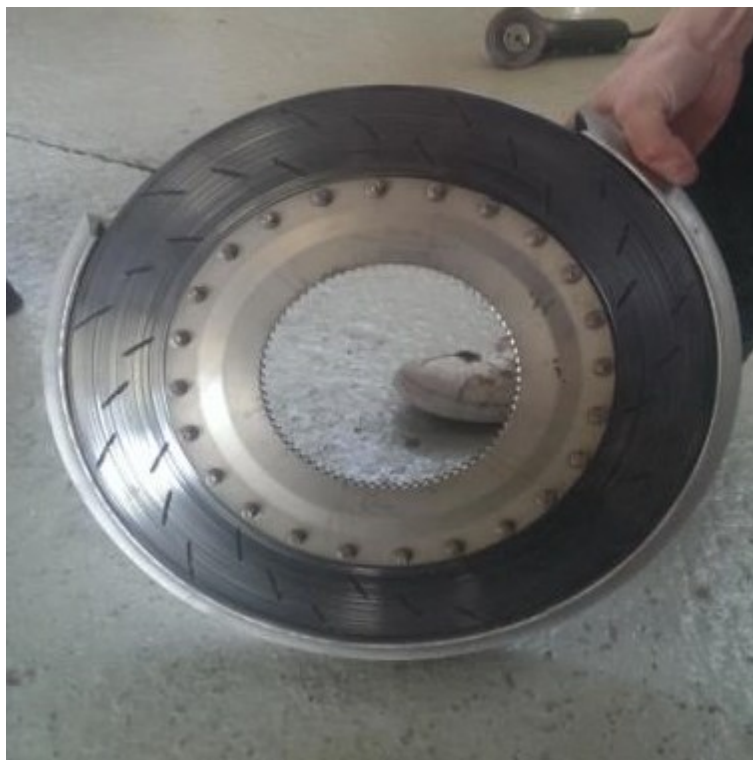
Kotouč firmy PFC Brakes neznámé jakosti a neznámého chemického složení. Kotouč je ze závodního speciálu, opotřebován extrémním způsobem.

Obr. 20 Kotouč firmy PFC Brakes se středící přírubou.

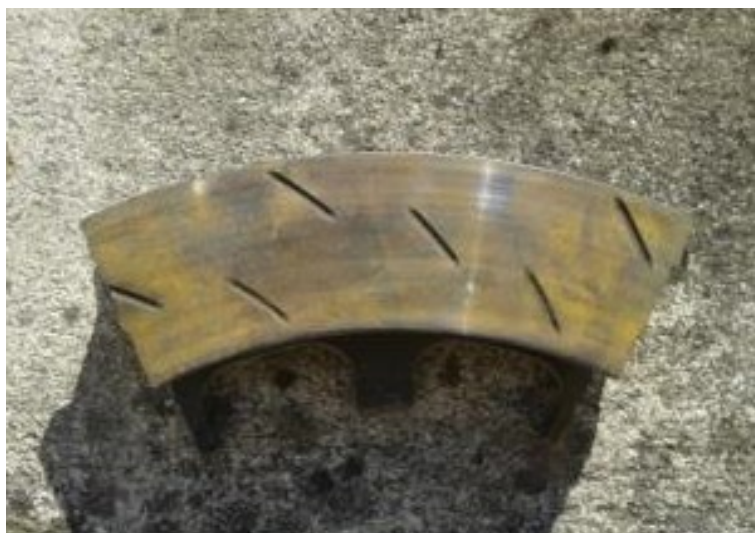
Aby nedošlo k tepelnému ovlivnění zkušebních vzorků, byl kotouč rozřezán vodním paprskem na katedře fyziky VŠB Technické univerzity Ostrava.

Obr. 22 Vzorek po rozřezání vodním paprskem.

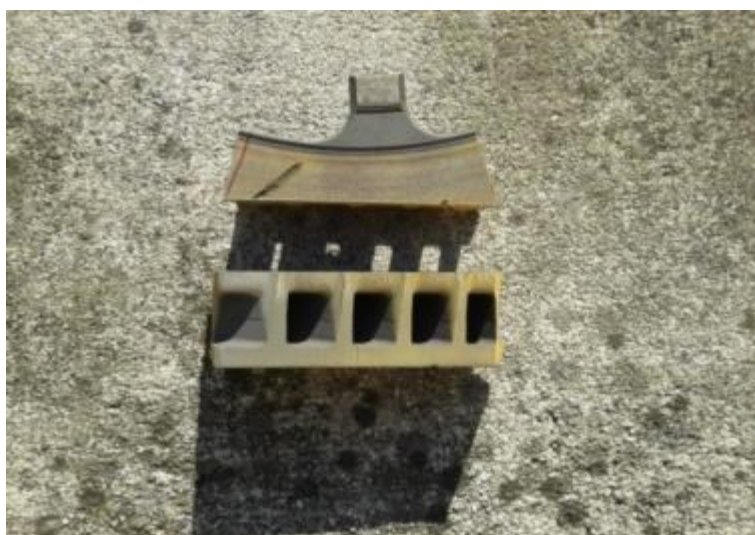
Obr. 23 Ukázka podélného řezu vodním paprskem.

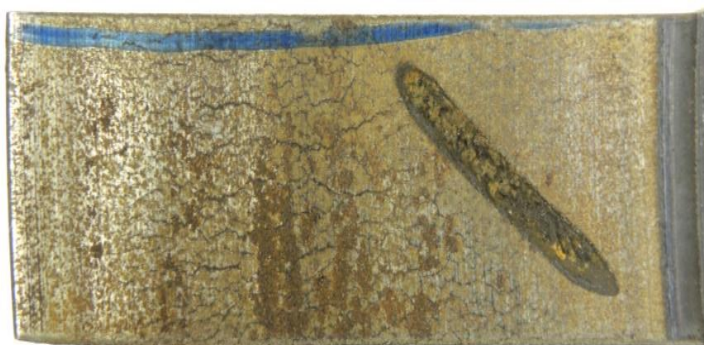
Z použitého brzdového kotouče neznámé jakosti, který v oblastech brzdných ploch vykazoval souvislé síťové trhlin, byly odebrány dva vzorky k metalografickému šetření.

Na povrchu brzdné plochy kotouče se vyskytovalo výrazné síťové trhlin, které bylo nejvýraznější v polovině šířky kotouče, a v blízkosti drážek a povrchů se již nenacházelo. V místech vnějšího i vnitřního povrchu brzdné plochy se vyskytovaly souvislá pásma neovlivněné brzdnými destičkami (původní povrch kotouče). Tyto souvislá pásma šířky cca 0,7 a 0,6 mm u vnějšího a cca 2,8 a 3,4 mm u vnitřního povrchu vykazovala tmavě modré náběhové zbarvení odpovídající teplotám cca 300 °C.

Kontrola makrostruktury dodaných vzorků byla provedena na výbrusech zaznačených na obr 24.

Obr. 24 Vzorek 1a)

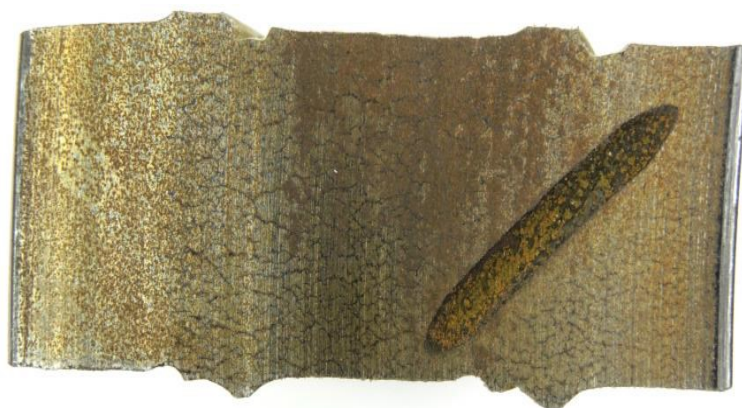
***Obr. 25** Vzorek 1 b) protilehlý povrch.*

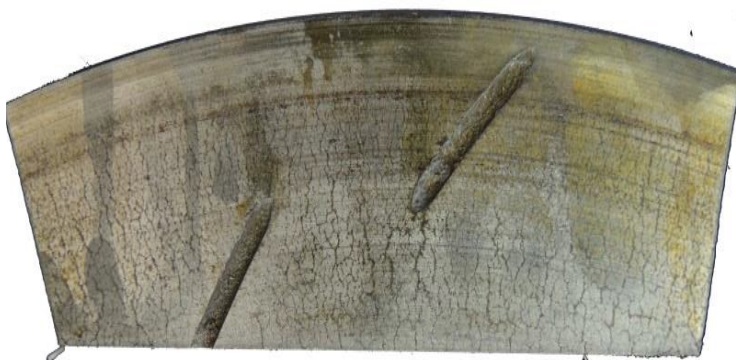
***Obr. 26** Vzorek 2*

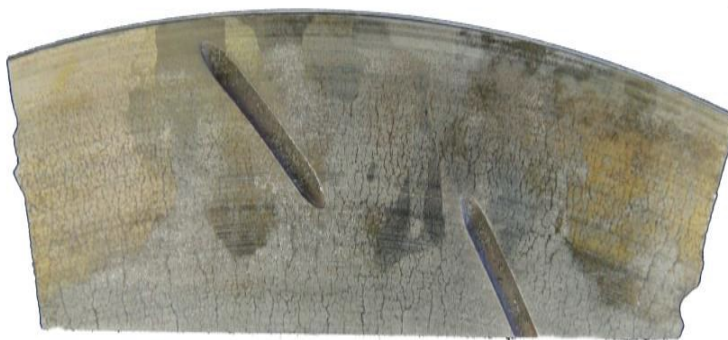
***Obr. 27** Vzorek 2 (protilehlý povrch)*

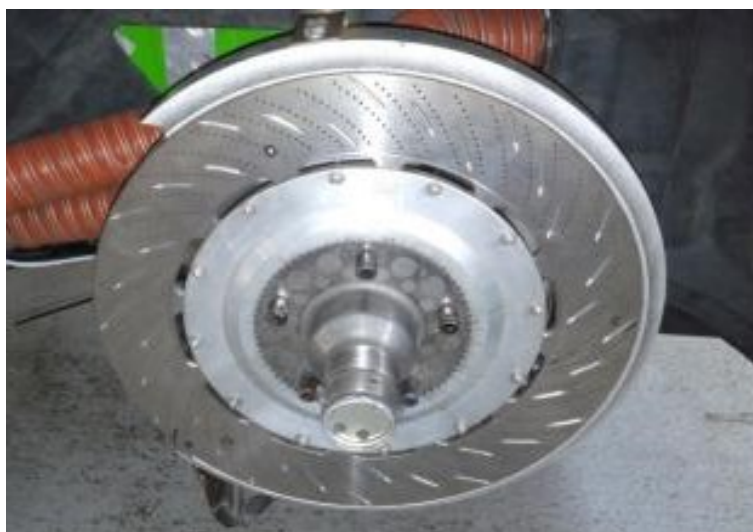
Obr. 41 Kotouč č. 2 s úpravou GCS.

Použitý brzdový kotouč s úpravou GCS neznámé jakosti a chemického složení. V oblastech brzdných ploch vykazoval ojedinělý náznak síťové trhlin, byl určen k metalografickému šetření.

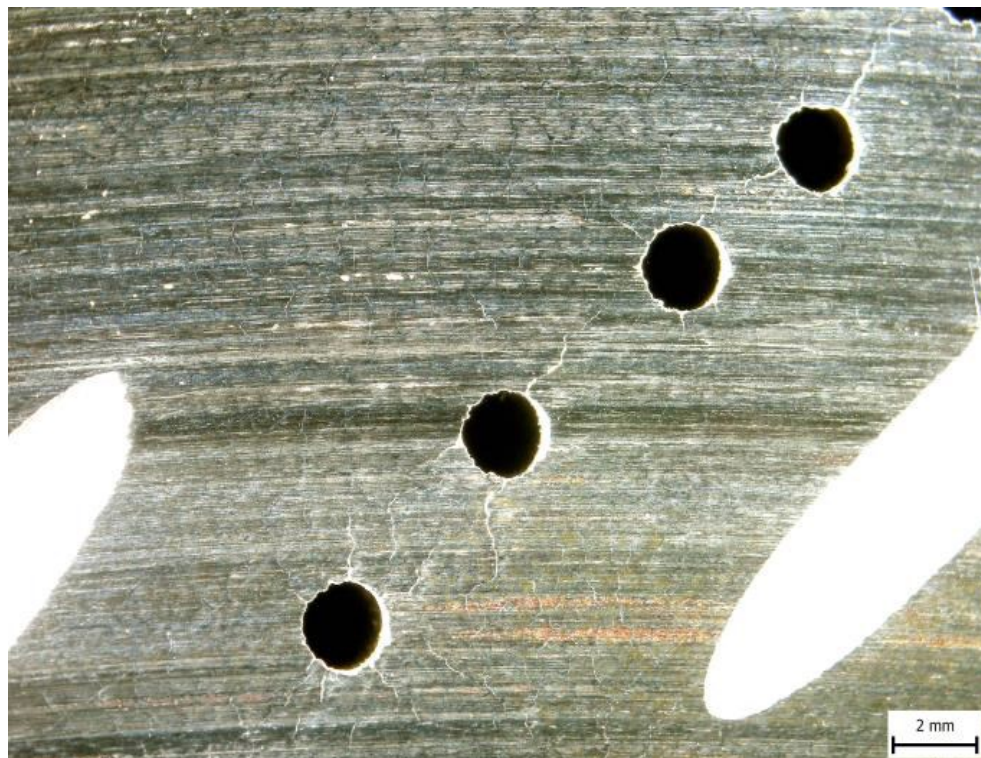
Obr. 44a) Povrch se síťovím

Kontrola makrostruktury dodaných vzorků byla provedena na výbrusech zaznačených na obr. 42 - 43. Na makroleptech v oblastech brzdných ploch je patrný náznak nesouvislého pásma odlišné leptatelnosti zasahující do hloubky až 1,05 mm na jednom povrchu a až 1,1 mm na protilehlém povrchu (obr. 48-54). Uvnitř těchto pásem, která mají po délce rozdílnou svou tloušťku, se místy vyskytují drobné povrchové necelistvosti charakteru napětových trhlin orientovaných převážně kolmo k povrchu kotouče zasahující do hloubky až 0,33 mm. Uvnitř jedné drážky se vyskytovala povrchová necelistvost charakteru trhlíny zasahující do hloubky 0,2 mm (obr. 45b-47d).

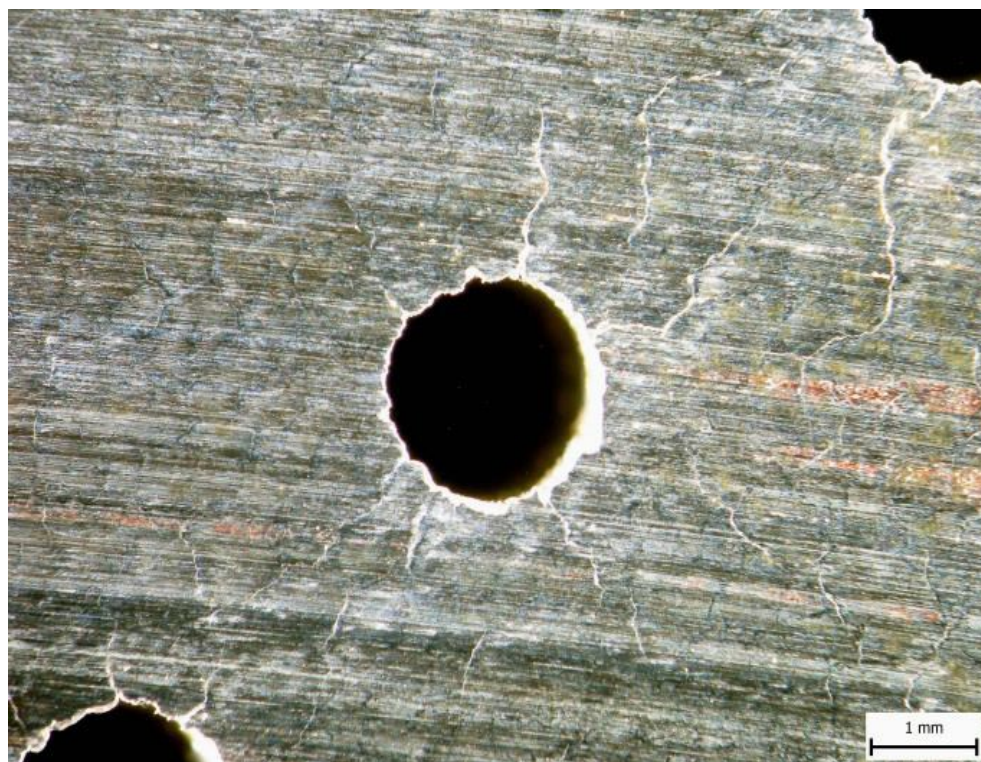
Obr. 45b) Detail povrchu.

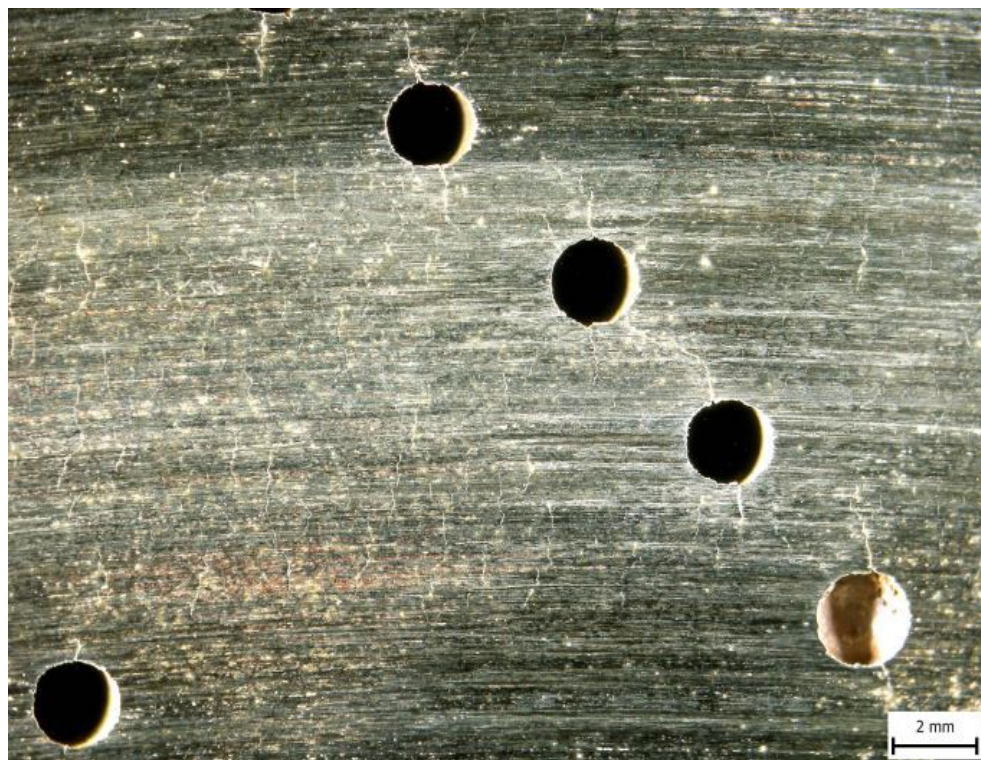
Obr. 46c) Další oblast se síťovým trhlin.

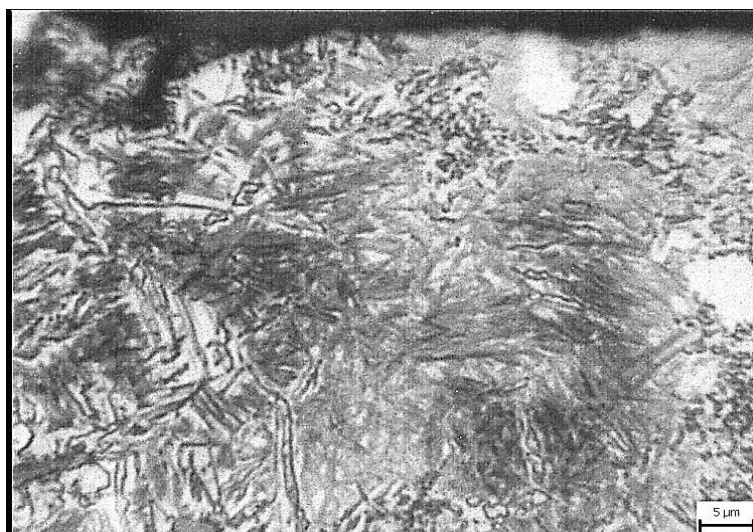
Obr. 63 Detail k obr. 62.

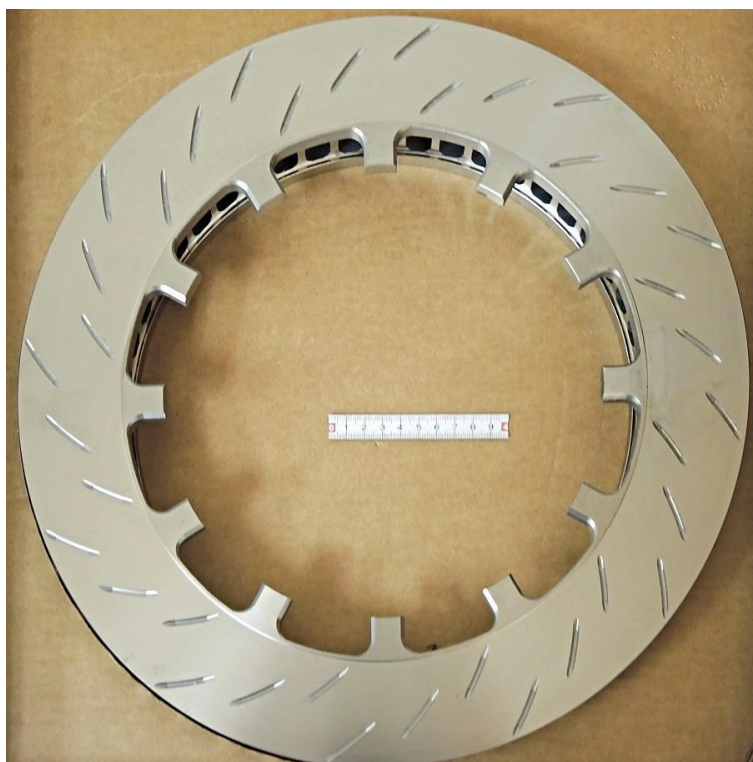
Obr. 68 Kotouč č. 3 nový nepoužitý.

Vzhledem k ceně 1000 eur za kotouč a výslovný zákaz majitele, kotouč nesměl být destruktivně zkoumán, ani jiným způsobem poškozen. Proto nový nepoužitý brzdový kotouč neznámé jakosti a chemického složení, byl podroben metalografickému šetření nedestruktivním způsobem.
